Estudo de Caso - Recuperação Estrutural em Concreto Armado

Case Study - Structural recovery in reinforced concrete

Damián Alberto Dominguez (1); Luis Cesar S. De Luca (2)

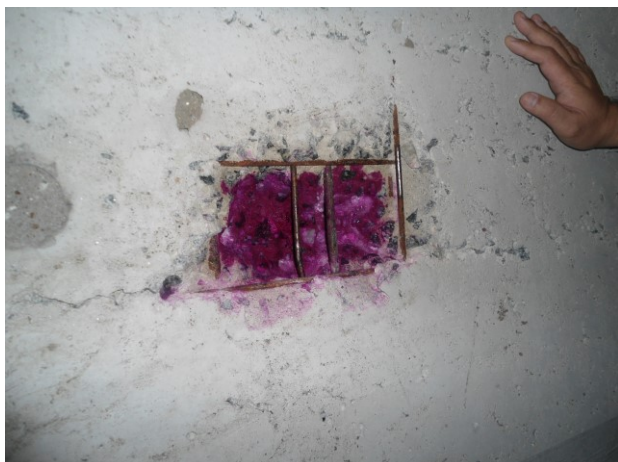
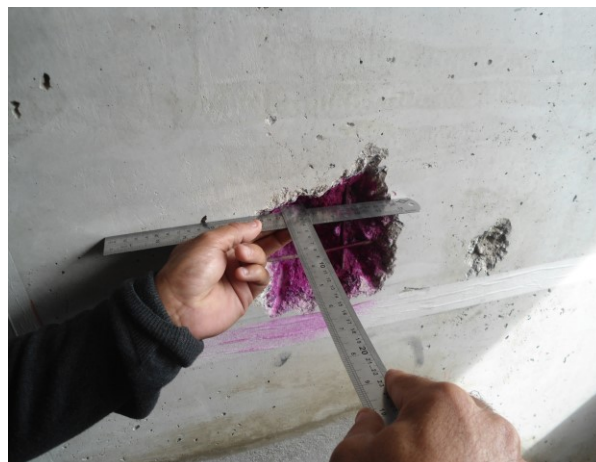
O concreto normalmente possui pH entre 12,6 e 13,5. Ao se carbonatar, estes números reduzem para valores próximos de 8,5. A carbonatação inicia-se na superfície da estrutura e forma a frente de carbonatação, composta por duas zonas com pH distintas (uma básica e outra neutra). Esta frente avança em direção ao interior do concreto e quando alcança a armadura ocorre a despassivação do aço e este se torna vulnerável à oxidação. *Figuras 1 e 2*.

Figuras 1 e 2: Ensaio de carbonatação com fenolftaleína (Autores do trabalho, 2015)

PILAR	TORRE	PAV.	PROFUNDIDADE MÁXIMA CARBONATADA (mm)
P1	A	1º	20
P5	A	3º	40
P1	A	4º	20
P3	A	4º	25
P5	A	4º	25
P2	A	5º	27
P4	A	5º	25
P6	A	5º	20
P1	A	1º	20
P4	A	2º	25

PILAR	TORRE	PAV.	PROFUNDIDADE MÁXIMA CARBONATADA (mm)
P1	B	1º	20
P2	B	4º	27
P4	B	4º	20
P3	B	2º	22
P5	B	2º	20
P3	B	3º	23
P6	B	1º	10
P4	B	5º	28
P2	B	5º	28
P5	B	5º	25
P5	B	6º	28

Os ensaios físicos - químicos (utilização de indicador fenolftaleína) resultou em uma espessura máxima de 40 mm e mínima de 10 mm de carbonatação.

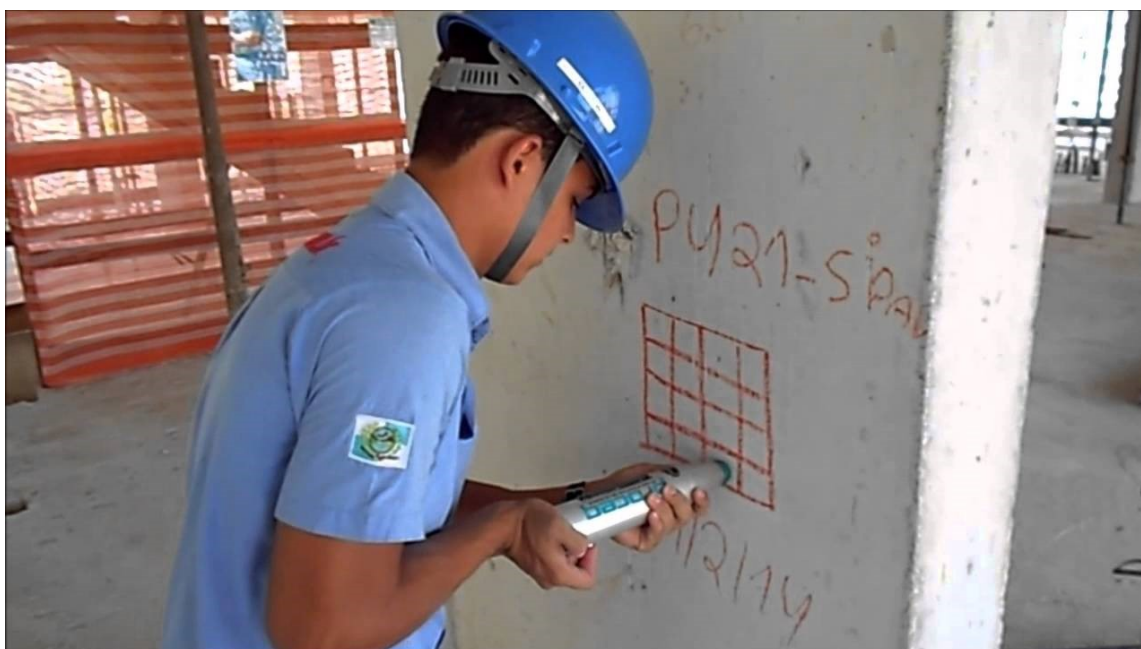
Figura 3 - Ensaio de esclerometria (Autores do trabalho, 2015).

PONTO NUMERO	E6	E11	E18	E34	E41	E45
LOCAL / ELEMEN. ESTRUT	P1/14 TB	P2/22 TB	P4/47 TB	P5/72 TB	P4/93 TB	P5/107 TB
ANDAR/PAV.	1	2	4	7	9	10
FCK (MPa)	21	21	18	15	15	15
DIMENSÕES (cm)	14	14	14	14	14	14
ÂNGULO	0	0	0	0	0	0
1	40	40	48	40	41	39
2	40	39	47	43	40	40
3	41	40	47	41	40	39
4	41	40	47	44	38	39
5	39	41	47	40	39	36
6	40	38	48	41	39	36
7	40	40	47	40	40	36
8	39	40	47	40	39	36
9	39	40	45	39	41	38
10	40	40	47	40	41	37
11	41	41	48	39	40	37
12	41	41	48	39	40	36
13	41	42	47	41	40	35
14	40	39	47	40	41	35
15	42	41	48	39	41	35
16	40	41	45	40	41	36
SOMA I	644	643	753	646	641	590
MÉDIA I	40,3	40,2	47,1	40,4	40,1	36,9
SOMA II	644	643	753	646	641	590
MÉDIA II	40,3	40,2	47,1	40,4	40,1	36,9
CORREÇÃO APARELHO	41,3	41,2	48,3	41,4	41,1	37,8
RESISTÊNCIA SUPERFICIAL (MPa)	36,9	36,8	48,9	37,1	36,6	31,5

Os resultados de esclerometria indicaram que a resistência superficial do concreto aumentou em 100% em relação a sua resistência inicial de projeto, devida a carbonatação ocorrida em sua superfície.

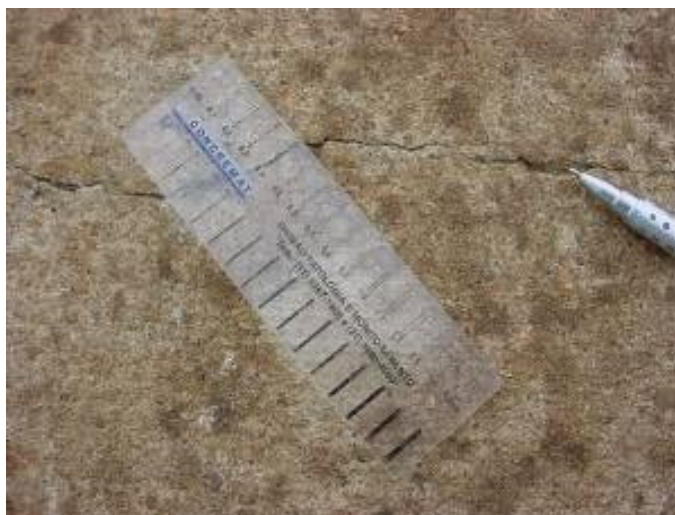
Figura 4 – medição de fissuras (Autores do trabalho 2015).

A medição das fissuras foi feita em quantidade por amostragem, interna e externamente; observou-se durante as inspeções das lajes a ocorrência de fissuras em lajes decorrentes da presença de conduites (fissuramento do concreto decorrente das tensões geradas pela corrosão na superfície externa dos conduites). A quantificação desta anomalia apresenta as seguintes metragens: Torre A: 1.286 metros e Torre B: 2.015 metros.

As fissuras existentes nas lajes com direção igual às dos conduites foram tratadas com a aplicação de tela de poliéster e membrana acrílica.

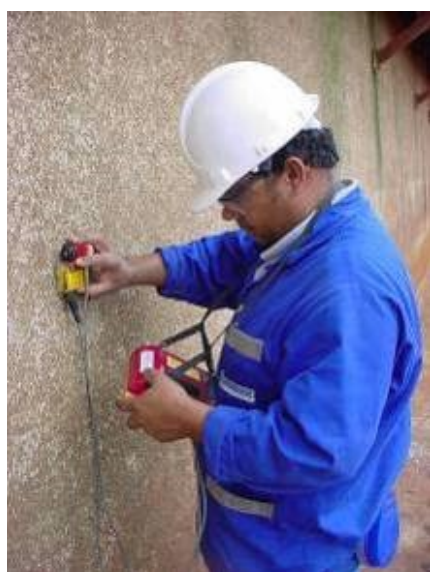
Figura 5 – Ensaio de Pacometria (Autores do trabalho, 2015).

Pela pacometria executada foi verificada a conformidade executiva com o projeto estrutural.

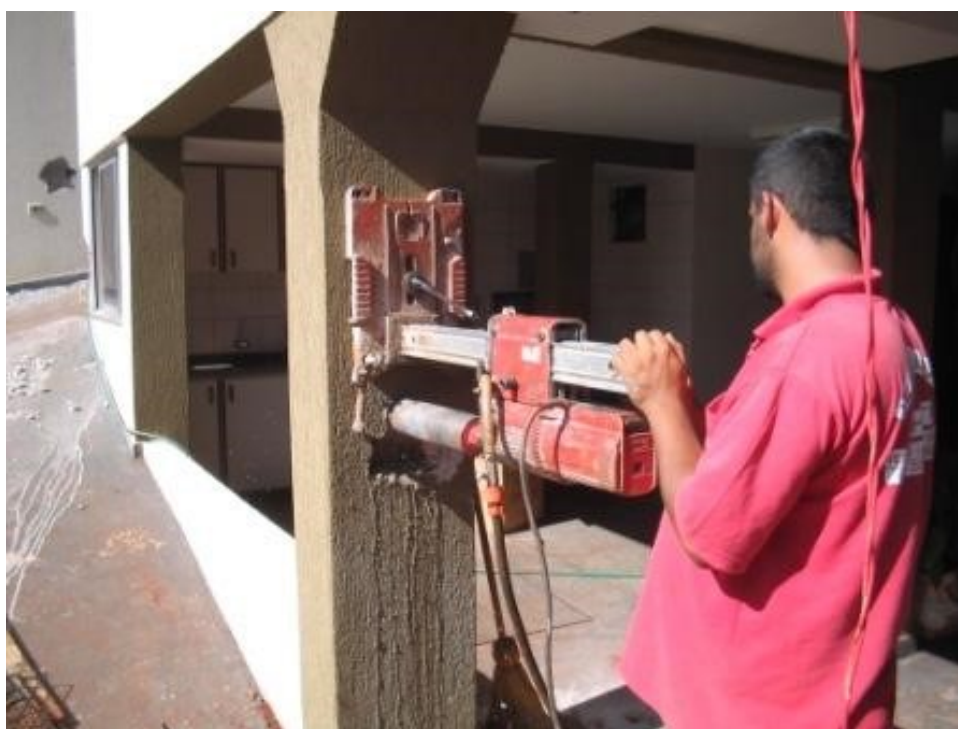
Figura 6 – Extração corpos de prova (Autores do trabalho, 2015)

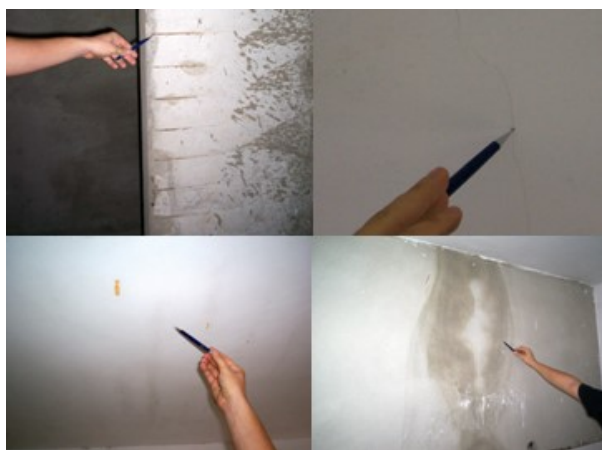
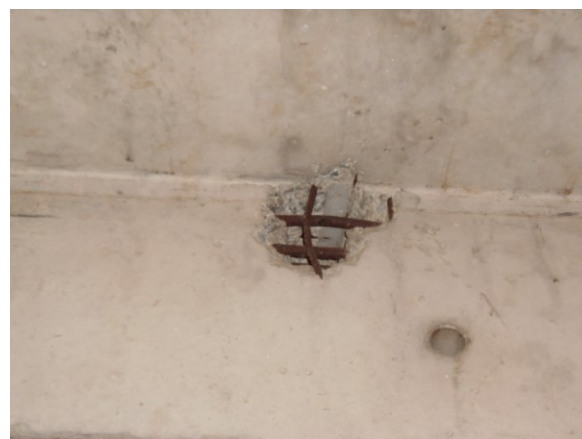
Elaborou-se logística para execução da inspeção; pois foram vistoriados os 256 apartamentos considerando lajes, pilares e vigas. As anomalias observadas foram: falta de recobrimento da armadura, ferragem exposta, manchas avermelhadas em revestimento, recobrimento do concreto, fissuras em lajes e concretos segregados.

Figuras 8 e 9 – Anomalias estruturais observadas (Autores do trabalho, 2015)

As anomalias observadas durante as inspeções das peças estruturais (pilares e lajes) são basicamente do tipo ferragens expostas e ferragens com óxidos (só manchas visuais sem danos no concreto). A quantificação destas anomalias mostra que a recuperação ocorreu em pequena percentagem das faces expostas da estrutura. Os pilares e lajes da torre A foram recuperados em 4,1% para os pilares e 6,6% as lajes. As percentagens recuperadas das superfícies de face das peças pilares e lajes da torre B foram de 4,3% e 24,3% respectivamente.

As regiões onde as armações estão expostas foram escoradas e o tratamento foi feito por partes de maneira a garantir a segurança estrutural da peça e foi feito da seguinte maneira: escarificação da região; reposicionamento de armadura; recuperação do recobrimento com argamassa estrutural.

As regiões onde as armações estão com óxidos – manchas avermelhadas no revestimento – foram recuperadas por remoção do revestimento na região; tratamento da armadura, recomposição da área com argamassa estrutural e recuperação do revestimento.
